Abstract - Italiano

Il 1° gennaio 2018 è entrata in vigore la revisione dell'Ordinanza sulla Radioprotezione (ORaP) che ha ridotto a 300 Bq/m³ il livello di riferimento della concentrazione di radon per i locali abitativi, con lo scopo di limitare il più possibile l'esposizione della popolazione a questo gas radioattivo.

È alla luce di questa revisione che si inserisce il presente lavoro di ricerca, il cui obiettivo principale è stato quello di analizzare l'efficacia nel tempo degli interventi di risanamento radon eseguiti negli ultimi decenni sugli edifici presenti sul territorio elvetico.

Il progetto, sostenuto e promosso dall'Ufficio federale della sanità pubblica, è stato coordinato a livello nazionale dal Centro competenze radon della SUPSI e ha beneficiato della compartecipazione di importanti e qualificati partner a livello nazionale e regionale, quali i servizi regionali radon di Friburgo e Muttenz e lo studio d'ingegneria Econs SA di Bioggio.

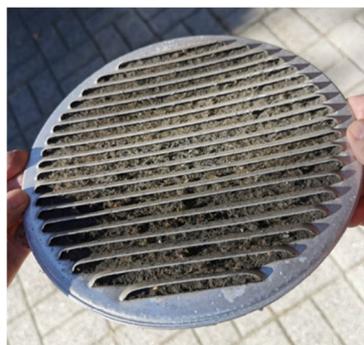
Figura 13: Lamiera metallica a protezione del ventilatore che ostruiva la fuoriuscita di aria contaminata di radon.

La Figura 13 rappresenta un caso riscontrato in cui la griglia risultava ostruita da sporcizia e di conseguenza il sistema non efficiente. La misura attiva in fase di sopralluogo ha dimostrato una maggiore efficienza del sistema una volta pulita la griglia.

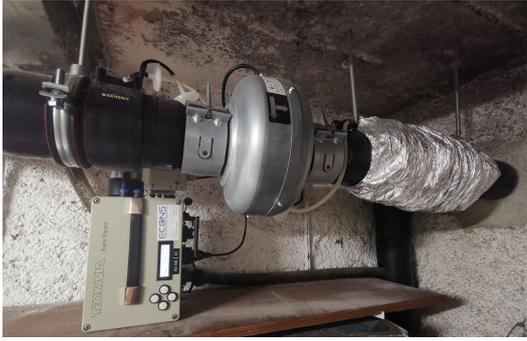
Sistema non ermetico con rispettive importanti perdite interne	Regime del ventilatore troppo basso	Ventilatore rotto

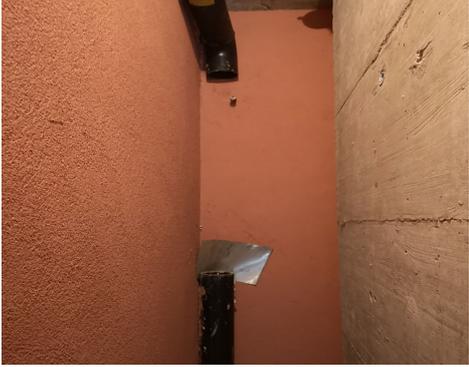
Aspirazione insufficiente a causa dell'assenza del ventilatore	Il gas estratto viene espulso a livello della strada, in prossimità dell'ingresso all'edificio.
